Untersuchungen der Auswirkungen eines Vollbrands auf eine Sporthalle

Research of Fire Effects on a Gymnasium

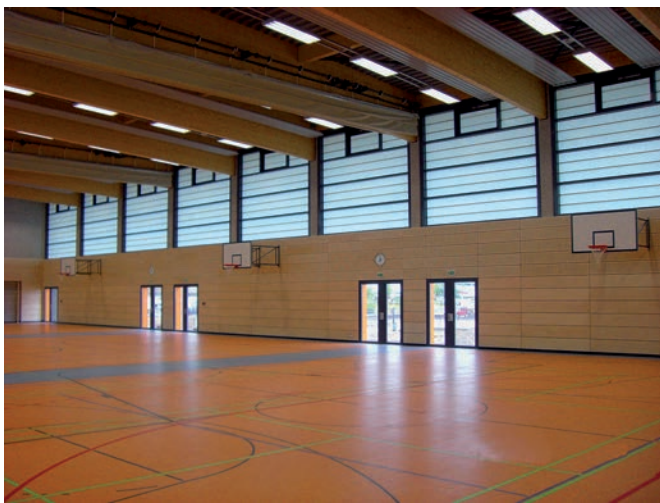
Bild 1 Sporthalle Oberstufenzentrum Nauen 2007: Die Brandlast wird im Wesentlichen von der hölzernen Prallwand und dem Fußbodenaufbau sowie den Fiberglas-Fassadenelementen gebildet
Gymnasium Oberstufenzentrum Nauen 2007. The fire load is essentially formed on the wooden baffle and the floor structure and the fiberglass elements

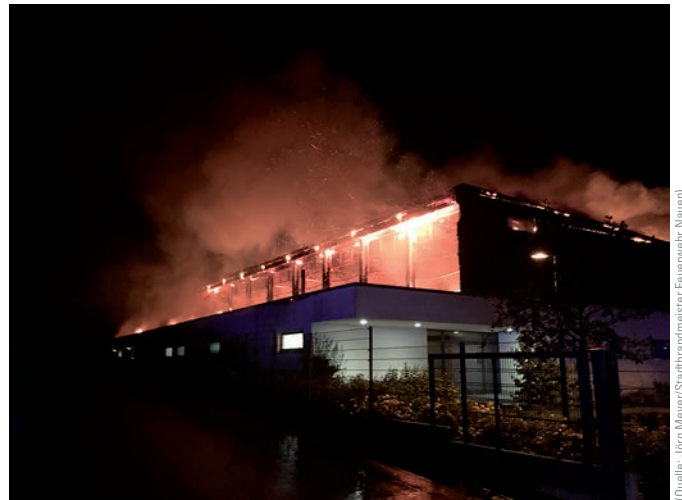
Bild 2 Entwickelter Vollbrand der Sporthalle Nauen zum Zeitpunkt des Eintreffens der Feuerwehr um 2.39 Uhr: Die Fassadenelemente des Fensterbands sind hier bereits komplett abgebrannt; vorn im Bild der Sozialtrakt mit den Umkleideräumen
Expanded fire of the gym in Nauen at the time of arrival of the fire department at 02.39AM. The façade elements near the windows are completely burned in the front you can see the social tract with the changing rooms

Am 25.08.2015 um 2.28 Uhr wurde bei der Feuerwehr Nauen der Alarm ausgelöst. Bereits 6 min später traf die erste Einheit der Feuerwehr vor Ort ein. Zu diesem Zeitpunkt hatte sich bereits ein Vollbrand entwickelt und die Lichtbänder aus Fiberglas-Fassadenelementen waren komplett durchgebrannt (Bild 2). Der Anschlag wurde nach dem derzeitigen Stand der Ermittlungen halleninnenseitig mit Brandbeschleunigern ausgeführt. Die zu dieser Zeit zwecks Herrichtung als Flüchtlingsunterkunft auf dem Boden angeordneten Spanplatten und die hölzernen Prallwände gestateten eine rasche Brandentwicklung mit hohen Temperaturen, die bereits nach kurzer Zeit zur Entflammung der Fiberglas-Fassadenpaneele und zum Übergriff der Flammen auf die hölzerne Dachkonstruktion führten. Trotz des unverzüglich eingeleiteten Löschangriffs konnte die komplette Zerstörung der Halle nicht mehr verhindert werden. Um 3.52 Uhr meldete die Einsatzleitung das Feuer unter Kontrolle. Noch bis um 9 Uhr am nächsten Morgen traten immer wieder Flammen im Deckenbereich aus Brandnestern auf. Nach der Bekämpfung von Glutnestern war die Halle um 14 Uhr schließlich komplett gelöscht.

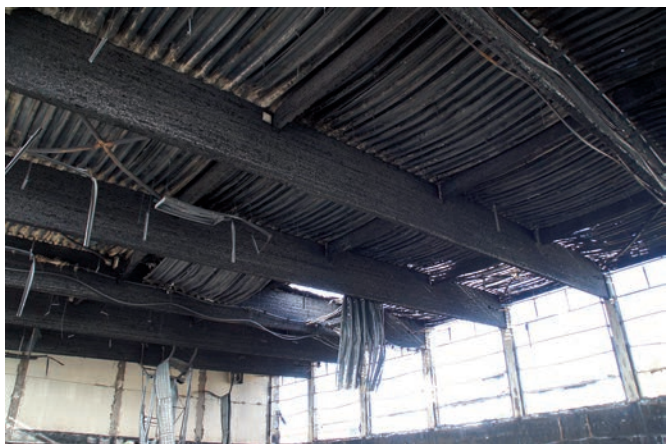
Von dem Vollbrand war die gesamte Hallenkonstruktion einschließlich des angeschlossenen Sozialtrakts betroffen. Alle Brettschichtbinder und Pfetten waren komplett beflammt und mit einer Holzkohleschicht überzogen (Bild 3). Die Brettschichtbinder wiesen ursprünglich einen Querschnitt von $b/h = 20 \text{ cm}/165 \text{ cm}$ auf. Die Hauptpfetten wurden mit einem Querschnitt $b/h = 20 \text{ cm}/50 \text{ cm}$ eingebaut. Mehrere Holzpfetten waren nach einem Durchbrand der Anschlussbereiche herabgefallen. Weitere Pfetten drohten unmittelbar herabzufallen. Die Resttragfähigkeit der Holzpfetten selbst war je-

Bild 3 Innenansicht nach dem Vollbrand: Die Brettschichtbinder verblieben in ihrer Position, die Holzpfetten sind teilweise herabgefallen, die Dacheindeckung aus Stahltrapezprofilen ist bereichsweise durchgebrannt, an den Giebelwandstützen sind deutliche Betonabplatzungen auf ganzer Bauteilhöhe erkennbar

The inner view after the fully developed fire. The glued, laminated timbers remained in their position. The timber purlins fell partially down, the rooftop of steel trapezoid profiles melt area by area, concrete spallings are visible on the gable support

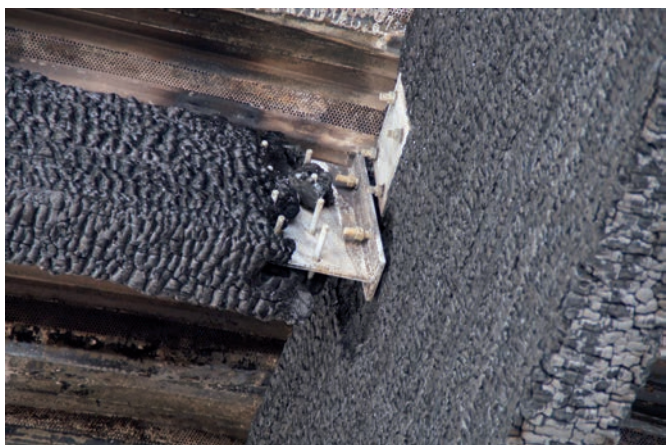
Bild 4 Die Anschlussbereiche der Pfetten an die Brettschichtbinder sind zum Teil komplett durchgebrannt, der geschlitzte Holzquerschnitt mit dem innen liegenden Stahlblech und den Stabdübeln war der brandschutztechnische Schwachpunkt der tragenden Konstruktion

The border of the purlins to the glued, laminated timbers are completely burned in same parts. The wood cross section with the inside sheet and a rod dowels were the weak point in the fire protection

doch in allen Fällen noch gegeben. Das innen liegende Stahlblech und die Stabdübel waren hier der brandschutztechnische Schwachpunkt der tragenden Konstruktion. Die vorhandene Querschnittsschwächung des Holzes in Kombination mit der hohen Wärmeleitfähigkeit der nicht weiter geschützten stählernen Verbindungsmittel führten zu einem raschen Durchbrand der Anschlüsse (Bild 4). Die acht Dachbinder als Haupttragglieder befanden sich noch in ihrer Position auf den eingespannten Stahlbetonstützen und wiesen noch genügend Resttragfähigkeit auf, um die Dachkonstruktion zu tragen. Die Stahlbetonstützen selbst wiesen erhebliche Betonabplatzungen auf. Das Polystyrol-WDVS im Außenbereich der Hauptstützen war im Bereich des Lichtbands komplett abgebrannt. Die Rundstahl-

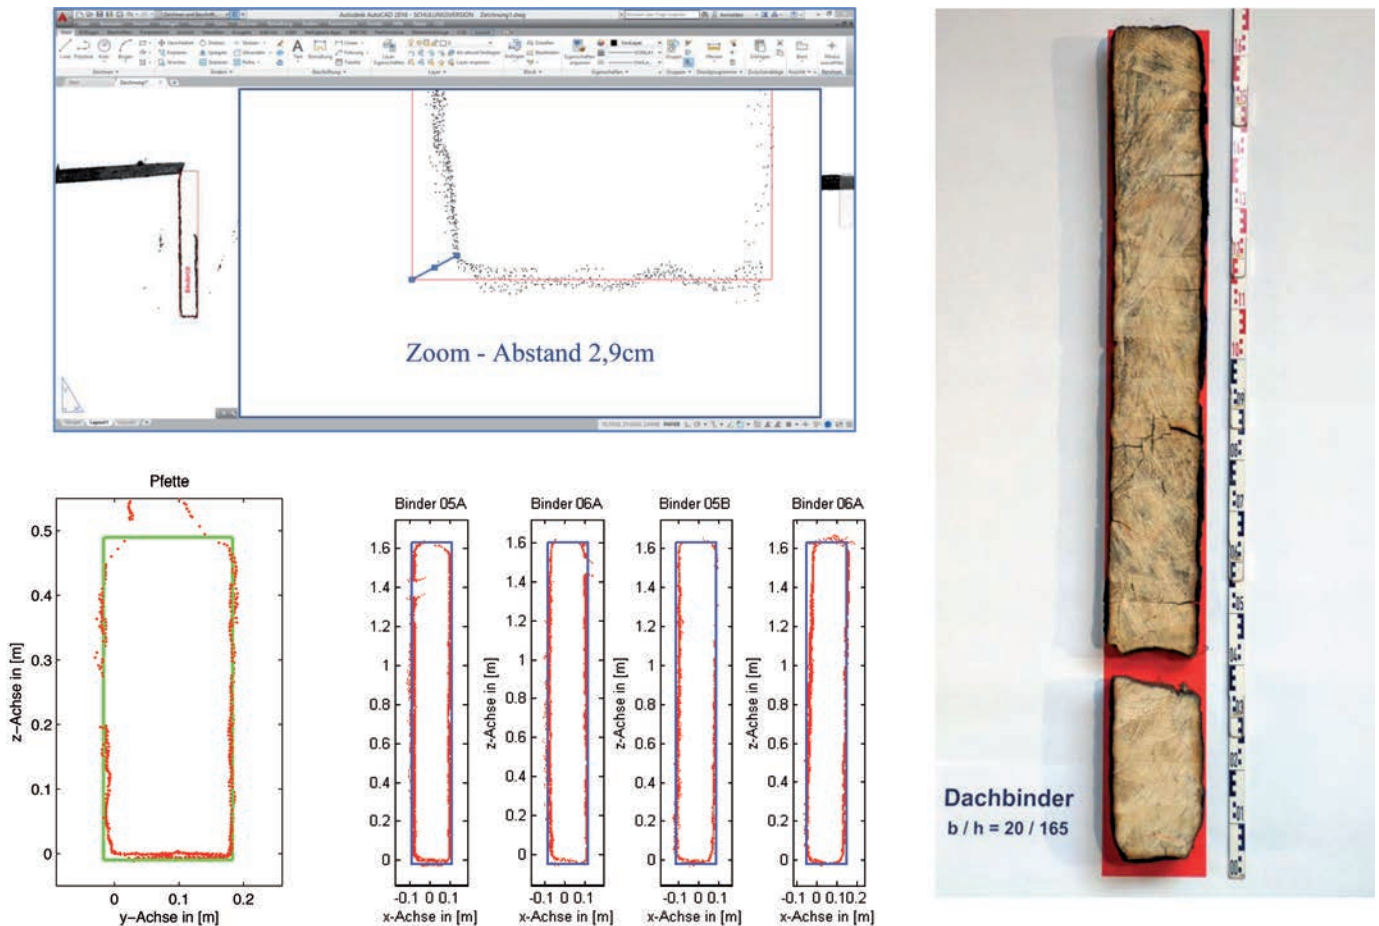
Bild 7 Schnittdarstellungen Pfette ($b/h = 20 \text{ cm}/50 \text{ cm}$ vor dem Brand) und Binder ($b/h = 20 \text{ cm}/165 \text{ cm}$ vor dem Brand)
Purtin Section (width/height – 20cm/50cm original dimension) and Truss Section (width/height – 20cm/165cm original dimension)

Bild 7 zeigt ausgewählte Ausschnitte der untersuchten Holzbinder und -pfetten als Grafik. Mit Messgenauigkeiten unter 1 cm könnten dabei verschiedenste Geometrien formgerecht abgebildet werden. Durch die Integration der Messdaten in ein CAD-System bestehen einfache Methoden der Berechnung von horizontalen und vertikalen Schnitten. Durch die Einführung der Punktwolken in die CAD-Systeme ermöglicht dieses Verfahren einfache Darstellungs- und Auswerteverfahren für den Anwender.

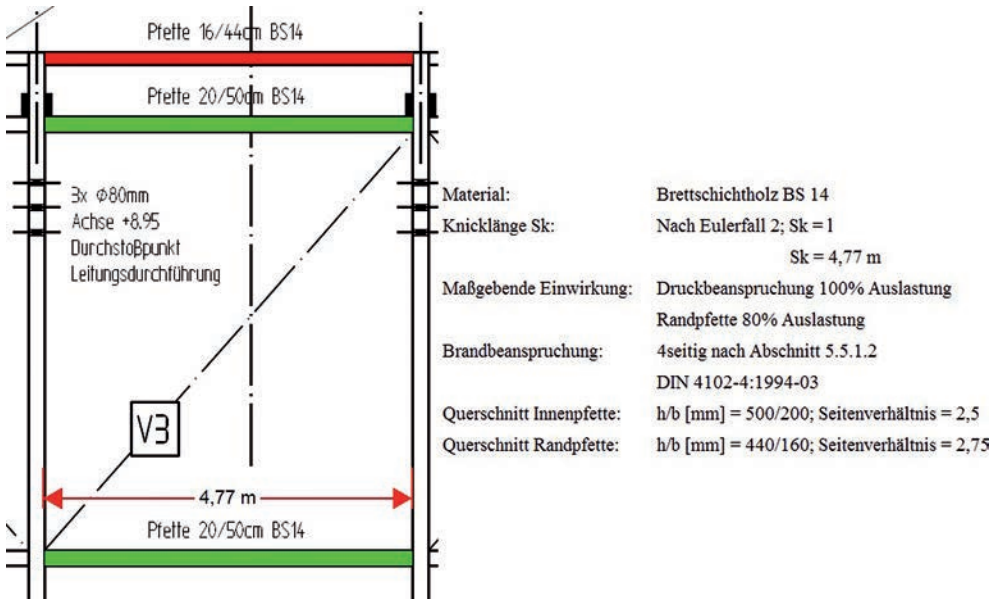
Auf der sicheren Seite liegend konnte nach Tab. 78 der DIN 4102-4:1994-03 [6] für ein Seitenverhältnis von 2 m und eine Knicklänge von 5,0 m eine erforderliche Mindestbreite von 168 mm (Innenpfette) bzw. 145 mm (Rand-

Bild 8 Ausschnitt Grundriss mit Darstellung der Innen- und Randpfetten; Eingangswerte für konstruktiven Brandschutznachweis auf Grundlage der Tab. 78 zur DIN 4102-4:1994-03 [6]
Part of the ground plan of the inner- and border purlins. Input values for structural fire protection proof based on table 78 of DIN 4102-4 1994-03 [6]

pfette) ermittelt werden. Die vordimensionierten Querschnitte waren somit für eine Klassifizierung nach F30-B ausreichend bemessen. Die Kenntnis der rechnerisch und konstruktiv sichergestellten Feuerwiderstandsdauer und der Bezug zur tatsächlichen Dauer der Brandeinwirkung auf das Gebäude gaben insbesondere für die tragenden und aussteifenden Holzbauteile Anlass für eine Betrachtung der verbliebenen Restquerschnitte. Ein derartiger Abgleich von bauordnungsrechtlich vorgeschriebenen und theoretischen angenommenen Brandschutzmaßnahmen mit den tatsächlichen Brandeinwirkungen infolge realer Brandereignisse ist derzeit auch Gegenstand von Forschungsarbeiten der Beuth Hochschule für Technik Berlin. Die zur Bemessung herangezogenen Tabellen der DIN 4102-4:1993-03 [6] beruhen, wie in [7] beschrieben, auf genormten Versuchen, die im Brandraum an Einzelbauteilen unter Einwirkung der Einheits-Temperaturzeitkurve (ETK) durchgeführt werden und liegen im Allgemeinen deutlich auf der sicheren Seite. Als wirklichkeitsnäher wird das Tragverhalten im Brandfall, wie in [7] beschrieben, durch die mit der Einführung der DIN 4102-4/A1:2004-11 [8] zugelassenen vereinfachten Rechenverfahren abgebildet. Diese Rechenverfahren stützen sich in ihren Annahmen zwar ebenfalls auf Einwirkungen aus der ETK, eignen sich mit ihrem Ansatz der ideellen Restquerschnitte bzw. dem Verfahren mit reduzierten Eigenschaften im Rahmen einer Bauteilanalyse für eine Handrechnung. Diese Verfahren wurden im Wesentlichen auch in die heute bauaufsichtlich eingeführten Bemessungsvorschriften der DIN EN 1995-1-2 [9] übernommen. Die nach dem Brandereignis vorgefundenen Holzquerschnitte konnten bedingt durch die Abbruchmaßnahmen nicht zerstörungsfrei untersucht werden. Die vorhandenen Restquerschnitte eigneten sich daher lediglich für einen Vergleich der theoretischen Annahmen zu den ideellen Restquerschnitten nach [8, 9]. Die Ermittlung der anzunehmenden ideellen Restquerschnitte erfolgte wie in Bild 9 dargestellt und unterscheidet sich

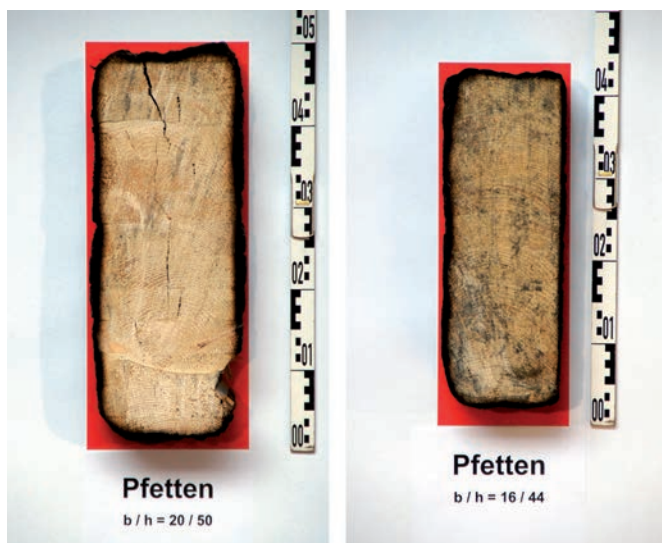
Mit einer produktbezogenen Abbrandrate β_n von 0,7 mm/min nach Tab. 74 [8] für Brettschichtholz und einer zu untersuchenden Brandeinwirkungsdauer von mindestens 30 min konnte die ideelle Abbrandtiefe je Bauteilseite mit $d_{ef} = 28\text{ mm}$ ermittelt werden. Für die beprobten und in Bild 10 dargestellten Pfetten konnten somit die in Tab. 1 dargestellten rechnerischen und tatsächlich vorhandenen Werte ermittelt werden.

Bild 10 Hauptpfette ($b/h = 20/50$) und Randpfette ($b/h = 16/44$) mit Darstellung des ursprünglichen Querschnitts (rot), Restquerschnitte im Mittel: Hauptpfette $b/h = 16/45$ und Randpfette $b/h = 13/38,5$
Main purlin (width/height = 0/50) and edge purlin (width/height 16/44) showing the original cross-section (red). Residual cross-sections medium: main purlin (width/height = 16/45) and edge (width/height = 13/38,5)

mierung der Feuerwehr und den ersten dokumentierten Löschmaßnahmen vergingen 22 min, sodass davon auszugehen ist, dass die rechnerisch und bauordnungsrechtlich geforderte Feuerwiderstandsdauer von 30 min mit Sicherheit überschritten wurde. In Anbetracht der genannten Randbedingungen scheint auch eine Annahme der Brandeinwirkung auf das Tragwerk von 45–60 min naheliegend. Festzustellen war, dass die Abbrandtiefen entlang der Bauteilhöhe annähernd mit den berechneten Werten übereinstimmten, in der Breite jedoch 16 mm unter der berechneten Abbrandtiefe geblieben sind. Die verbliebenen Restquerschnitte waren somit um 12 % (Innenpfette) bzw. 25 % (Randpfette) größer als die prognostizierten ideellen Restquerschnitte.

Wie vorstehend dargestellt, verfügten die untersuchten Bauteile nach einer längeren Brandeinwirkungsdauer als theoretisch angenommen über größere Restquerschnitte, als diese nach den normativen Annahmen zu erwarten gewesen wären. Ursächlich für die Größe der verbliebenen Restquerschnitte dürften vor allem der Umstand des beidseitigen Abbrands des Lichtbands auf der kompletten Hallenlänge und die somit geschaffene großflächige Wär-
