Untersuchungen der Auswirkungen eines Vollbrands auf eine Sporthalle

Research of Fire Effects on a Gymnasium

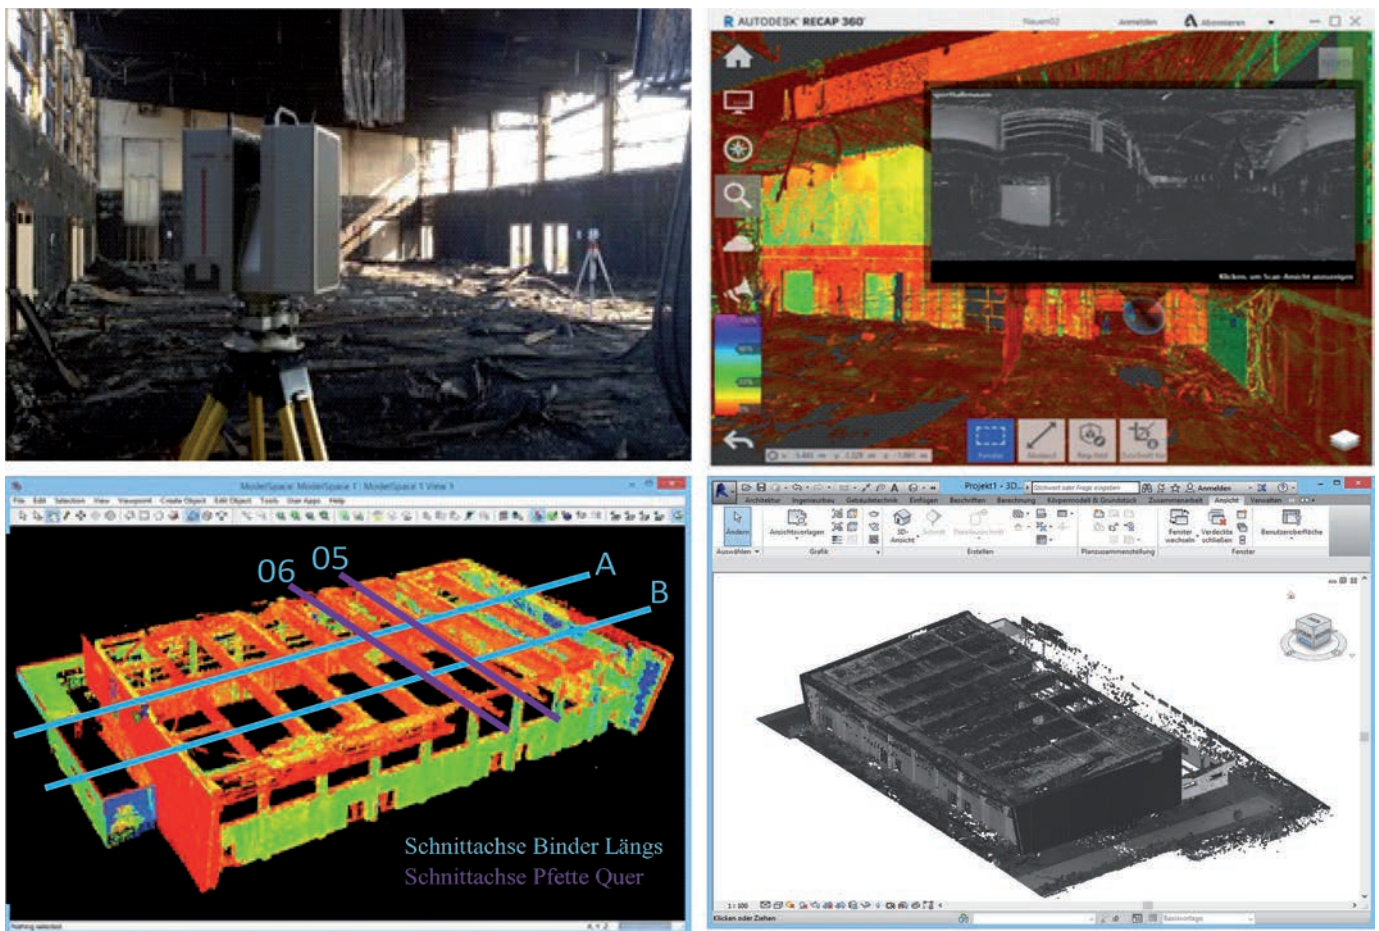
Bild 6 Aufnahme in der Sporthalle – Registrierung in ReCAP 360 und Cyclone – Punktwolke in Revit
Data Capture at the Gymnasium – Registration in ReCAP 300 and Cyclone, Point Cloud in Revit

Registrierung Bild 6). Bild 6 zeigt die Aufnahmesituation nach dem Brand. Zusätzlich wird durch das Intensitäts-Bild (Autodesk ReCAP 360 und Leica Cyclone) die registrierte und bearbeitete Punktwolke visualisiert. Aus diesen Scandaten können die Längs- und Querachse abgeleitet werden. Störende Messelemente wurden dabei deaktiviert.

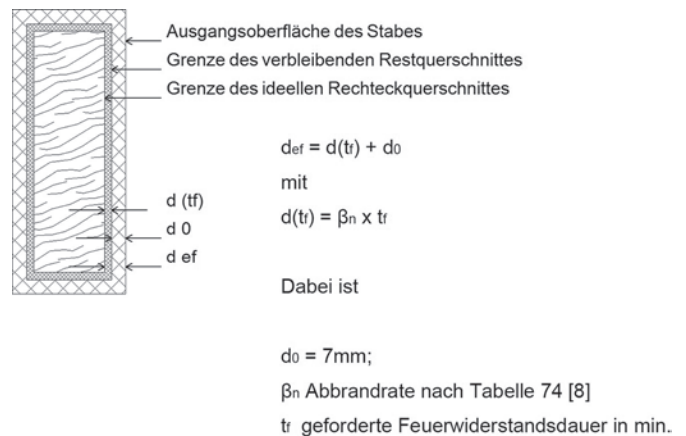
Bild 9 Definition von verbleibendem und ideellem Restquerschnitt am Beispiel dreiseitiger Brandbeanspruchung nach Bild 48.1 zur DIN 4102-4/A1:2004-11 [8]
Definition of remained an calculated residual cross-section using the example of four exposure to fire

zwischen DIN 4102-4/A1 und DIN EN 1995-1-2 nur durch den Faktor k_0 , welcher sich für zunehmende Brandeinwirkungsdauern auf ungeschützte Querschnitte von mehr als 20 min zu 1,0 ergibt und somit eine identische rechnerische Abbrandtiefe erzeugt.
